Analisis Kerusakan Ban *Dump Truck* Pada Area Tambang Scannia Pt Putra Perkasa Abadi Provinsi Sulawesi Tenggara

Reza Chandra T*, Muhamad Hardin Wakila, Firman Nullah Yusuf

Program Studi Teknik Pertambangan, Fakultas Teknologi Industri, Universitas Muslim Indonesia, Makassar, Indonesia

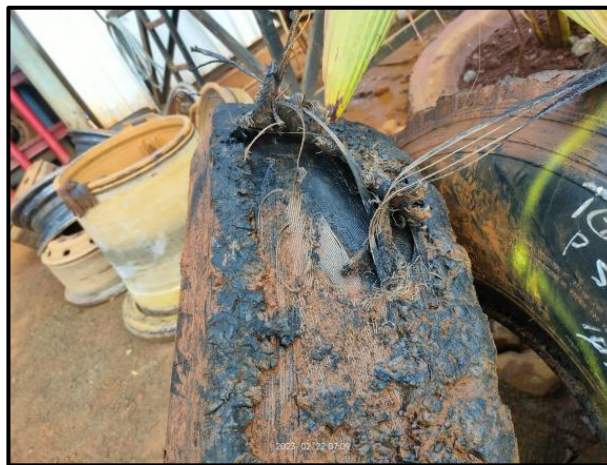
1. Jenis kerusakan tapak ban secara tiba-tiba meledak (*Impact*)

Gambar 6. Kerusakan tapak ban secara tiba-tiba meledak.

Kerusakan tapak ban yang secara tiba-tiba meledak biasanya disebabkan oleh benturan atau tekanan yang kuat pada ban.

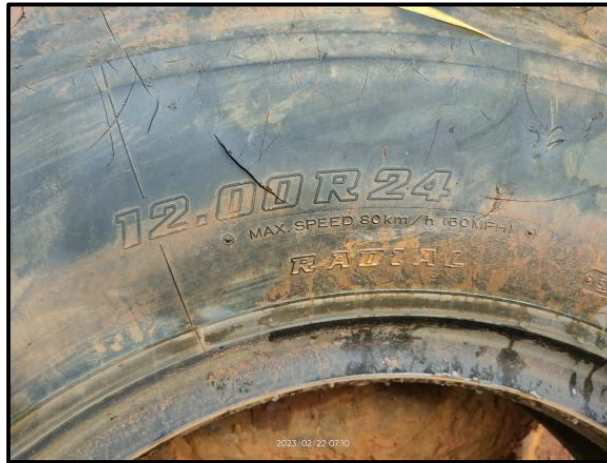
2. Jenis kerusakan bagian samping teriris (*Sidewall cut*)

Gambar 7. kerusakan bagian samping teriris.

Kerusakan pada bagian samping ban yang teriris disebut sebagai (*sidewall cut*) atau "sobekan pada sisi ban." Kerusakan ini terjadi ketika ban mengalami luka atau sobek pada bagian sampingnya, yang biasanya terletak di antara bahu ban (*shoulder*) dan tapak ban (*tread*). *Sidewall cut* dapat berupa sobekan kecil atau besar, tergantung pada keparahan kerusakan.

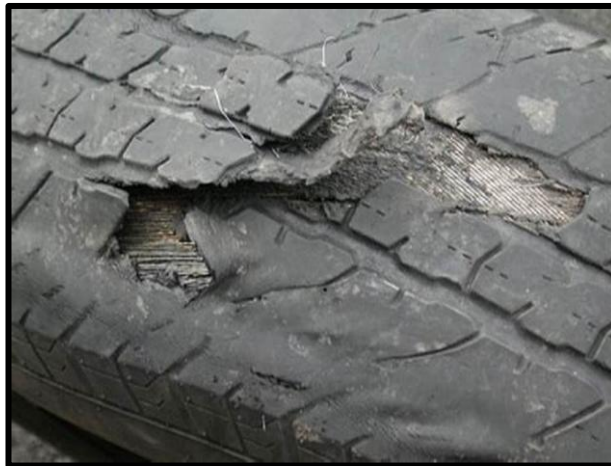
3. Jenis kerusakan tapak ban bagian depan teriris (*Tread Cut*)

Gambar 8. kerusakan tapak ban bagian depan teriris.

Kerusakan tapak ban bagian depan yang teriris atau yang biasa disebut (*tread cut*) adalah kondisi di mana bagian tapak ban depan mengalami potongan atau robekan.

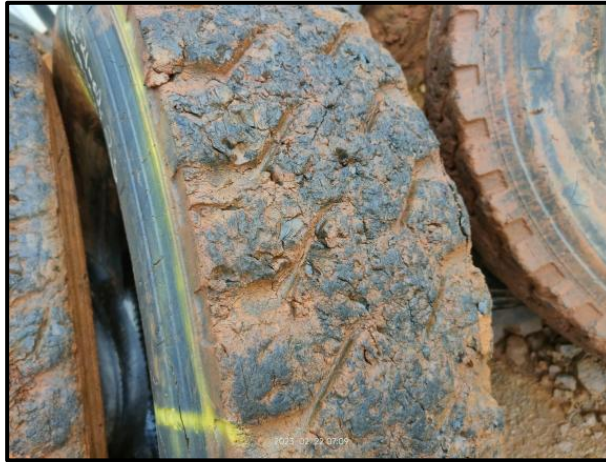
4. Jenis kerusakan tapak ban bagian depan pecah (*Tread Chipping*)

Gambar 9. kerusakan tapak ban bagian depan teriris.

Kerusakan pada bagian tapak ban yang pecah atau rusak disebut sebagai (*tread chipping*) atau "pecahnya tapak ban." Kerusakan ini terjadi ketika bagian tapak ban yang kontak langsung dengan jalan mengalami retakan atau pecah, yang bisa berupa potongan kecil atau besar.

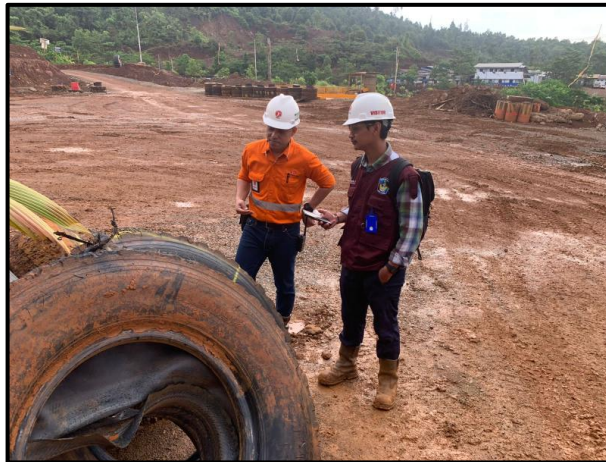
5. Jenis kerusakan tapak ban bagian depan terkelupas (*Tread Chunking*)

Gambar 10. kerusakan tapak ban bagian depan terkelupas.

Kerusakan pada bagian depan tapak ban yang terkelupas disebut sebagai (*tread chunking*) atau "kelupasnya tapak ban." Kerusakan ini terjadi ketika sebagian besar atau seluruh lapisan tapak ban terkelupas atau terlepas dari karkas ban.
