## Evaluasi Geometri Jalan Angkut Material Overburden pada Aktivitas Penambangan PIT Kusan Giri Selatan PT Putra Perkasa Abadi

*Rifki Asrul Sani<sup>1\*</sup>, Fauzi<sup>2</sup>*

1. Program Studi D-III Teknik Pertambangan, Politeknik Batulicin.

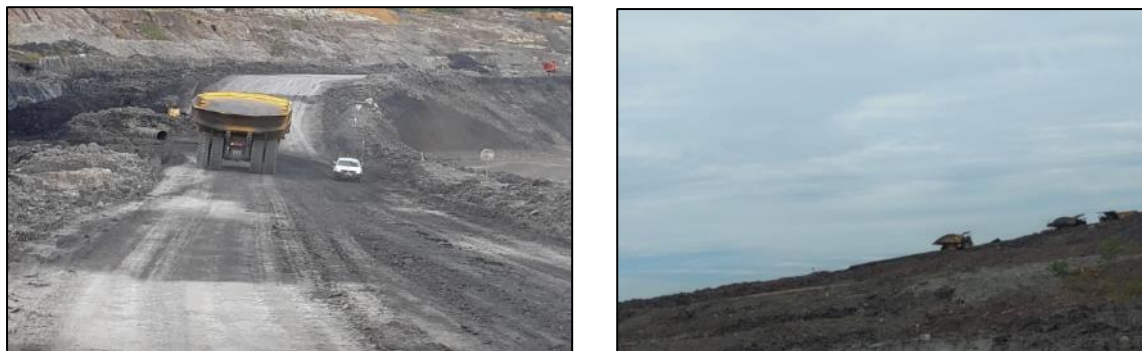
Jalan angkut *overburden* di PT. Putra Perkasa Abadi merupakan tipe jalan angkut dua jalur, yang memberikan pengaruh bagi kondisi keamanan dan kelancaran operasi pengangkutan (produksi) apabila geometri jalannya tidak sesuai dengan persyaratan serta dimensi alat angkut yang digunakan. Pengamatan yang dilakukan di lapangan pada Jalan Highwall di PIT KGS (Kusan Girimulya Selatan), untuk pengangkutan tanah penutup dengan panjang jalan 2,1 km ditemukan kondisi geometri jalan yang masih belum memenuhi standar (Gambar 1).

Geometri jalan tambang yang belum memenuhi standar diantaranya ukuran lebar jalan angkut yang tidak sesuai dengan dimensi *dump truck*, nilai *grade* jalan pada tanjakan terlalu tinggi, permasalahan nilai *Cross fall* pada permukaan jalan datar yang mengakibatkan sering terjadi genangan air ditengah jalan pada saat hujan. Oleh karena itu, perlu dilakukan pengkajian terhadap kondisi jalan angkut yang ada di PT. Putra Perkasa Abadi pit KGS (Kusan Girimulya Selatan) saat ini, untuk meningkatkan keamanan, dan menunjang kelancaran operasi pengangkutan.

**Gambar 1.** Permasalahan geometri jalan tambang pada Jalan Highwall di PIT KGS. Penyempitan pada jalur trek lurus (kanan) dan *grade* jalan yang cukup tinggi (kiri).

Tabel 2 menunjukkan kondisi geometri lebar jalan angkut pada Jalan Highwall, dengan kondisi di beberapa segmen jalan yang belum memenuhi standar sehingga memerlukan perbaikan berupa penambahan lebar jalan untuk menunjang aspek produktivitas. Adapun segmen jalan yang memerlukan perbaikan diantaranya adalah segmen 1-2, 2-3, 3-4, 4-5, 5-6, 10-11, 11-12, 12-13, 13-14, 14-15, dan 21-22. Besarnya penambahan lebar jalan angkut sekitar 0,18 m - 1,63 m untuk kondisi jalan lurus dan 1,4 m untuk kondisi jalan tikungan.

1. Untuk kondisi jalan angkut yang belum memenuhi persyaratan lebar jalan angkut minimum sebaiknya dilakukan penambahan lebar jalan agar alat angkut dapat lebih leluasa dalam proses pengangkutan.
2. Untuk kemiringan jalan, perlu dilakukan perawatan pada permukaan jalan dengan melakukan penimbunan pada titik terendah segmen jalan, atau pengupasan pada titik atas segmen.
3. Permukaan jalan dibuat cembung, dengan cara melakukan perataan atau pemotongan pada tepi jalan, yaitu pada segmen 9-10, 10-11 dan 11-12.

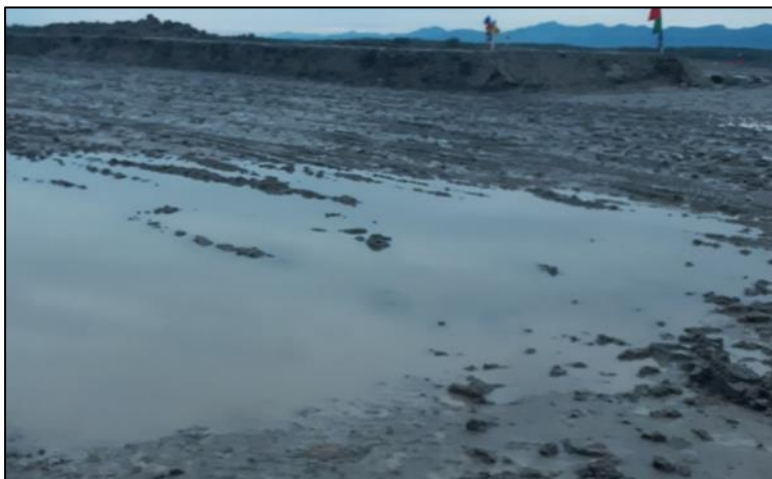
Kemiringan melintang (*cross fall*) diperlukan untuk mengatasi permasalahan drainase, terutama pasca hujan turun, sehingga kondisi permukaan jalan tambang tidak tergenang oleh air serta permukaan jalan tidak mudah mengalami kerusakan. Dengan demikian, kegiatan pengangkutan material dan produktivitas tambang menjadi lancar serta optimal (Suwandhi, 2004). Permasalahan yang ditemukan di lapangan adalah masih terdapat badan jalan yang belum terbentuk *cross fall*nya sebagaimana Gambar 3. Adapun segmen jalan yang memerlukan penanganan terkait *cross fall* adalah pada segmen jalan 9-10, 10-11 dan 11-12, sebagaimana tertera pada Tabel 4. Penanganan *cross fall* pada ketiga segmen jalan tersebut bertujuan agar pada saat kondisi hujan, tidak terjadi genangan air pada badan atau tengah jalan yang mengakibatkan jalan menjadi licin dan rusak serta mengganggu produktivitas alat angkut tambang.

**Gambar 3.** Permasalahan *cross fall* pada segmen jalan 10-11 Jalan Highwall PIT KGS berupa air yang menggenang pasca hujan turun.
