Analisis Kerusakan Ban *Dump Truck* Pada Area Tambang Scannia Pt Putra Perkasa Abadi Provinsi Sulawesi Tenggara

Reza Chandra T*, Muhamad Hardin Wakila, Firman Nullah Yusuf

Program Studi Teknik Pertambangan, Fakultas Teknologi Industri, Universitas Muslim Indonesia, Makassar, Indonesia

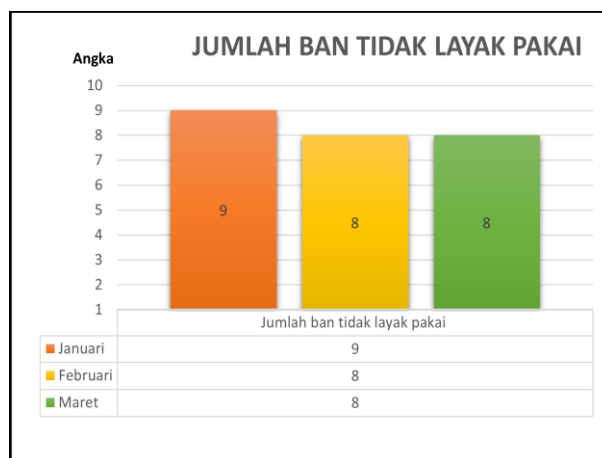
Gambar 1. Histogram jumlah ban tidak layak pakai.

Dapat dilihat dari gambar 1 histogram jumlah ban tidak layak pakai di bulan januari sebesar 9 biji ban tidak layak pakai (*scrab*). Di bulan februari jumlah ban yang tidak layak pakai sebesar 8 biji ban tidak layak pakai (*scrab*). Dan di bulan maret jumlah ban yang tidak layak pakai sebesar 8 biji ban tidak layak pakai.

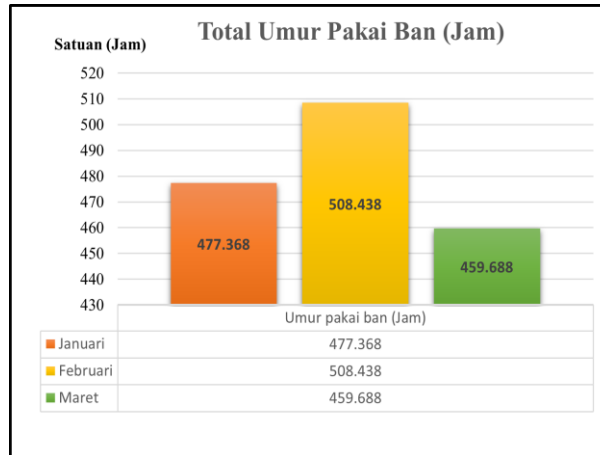
Gambar 2. Histogram total umur pakai ban (jam).

Pada gambar 2 histogram di atas mengenai data rata-rata umur pakai ban pada bulan januari sebesar 477.368 jam, kemudian rata-rata umur pakai ban pada bulan februari sebesar 508.438 jam. Dan rata-rata umur pakai ban pada bulan maret sebesar 459.688 jam. data histogram di atas menunjukkan bahwa rata-rata umur pakai ban di bulan januari sampai di bulan maret batas pemakaian ban tidak ada mencukupi batasan dari perusahaan sebesar 2.500 jam.

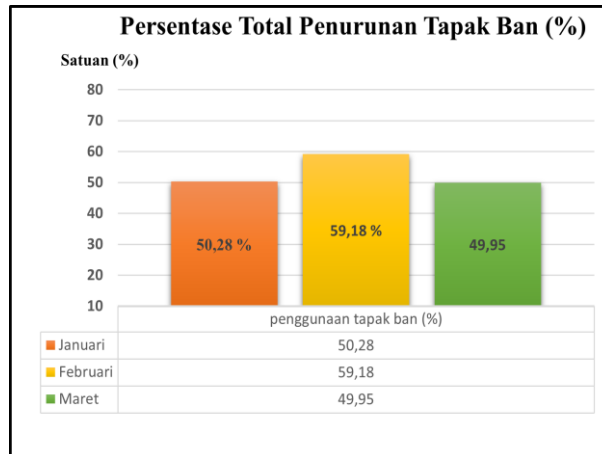
Gambar 3. Histogram persentase total penurunan tapak ban (%)

Pada gambar 3 histogram di atas mengenai jumlah rata-rata persentase penggunaan tapak ban pada bulan januari sebesar 50,28%, kemudian mengenai jumlah rata-rata penggunaan tapak ban pada bulan februari sebesar 59,18%. Dan di bulan maret jumlah rata-rata penggunaan tapak ban sebesar 49,95%. Dari gambar 4.3 histogram di atas data rata-rata persentase pemakaian tapak ban pada perusahaan tidak ada mencukupi standar tapak ban sebesar 85%. pergantian ban dengan ukuran 12.00.R24 yakni sebesar 85% yang terdapat pada PT. Putra perkasa abadi. Pada bulan januari tidak mencukupi batas persentase ban yang terdapat pada perusahaan, kemudian pada bulan februari sama seperti bulan januari tidak mencukupi batas persentase ban yang terdapat pada perusahaan, dan terakhir pada bulan maret tidak ada memenuhi batas dari perusahaan sebesar 85%. Jadi, pada bulan januari, februari dan maret tidak ada mencapai batas persentase penggunaan tapak ban sebesar 85%.

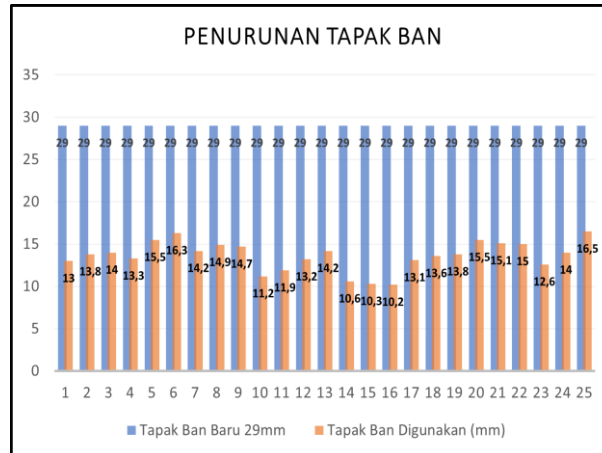
Gambar 4. Histogram persentase total penurunan tapak ban (%).

Dapat dilihat pada gambar 4 histogram persentase penurunan tapak ban 12.00.R24. yakni beragam penurunan tapak ban yang berjumlah 25 ban yang tidak layak pakai selama 104 harinya dari keseluruhan yang dimulai dari bulan januari sampai bulan maret. Penurunan penggunaan tapak ban yang digunakan selama *dump truck* beroperasi selama 104 hari mempunyai beragam penurunan tapak ban yang di hasilkan pada ban ukuran 12.00.R24 tersebut.

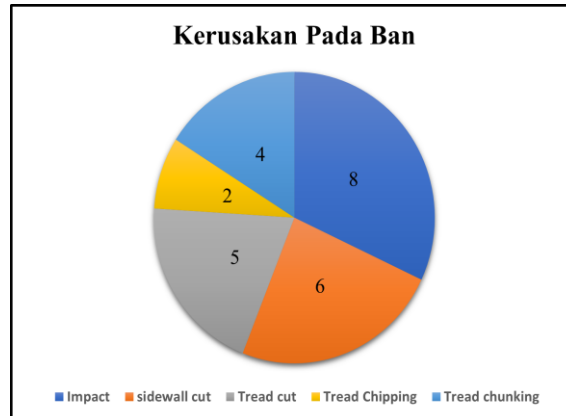
Gambar 5. Histogram Jenis-jenis kerusakan ban pada *dump truck*.

Terlihat pada tabel 6 jenis-jenis kerusakan ban pada *dump truck* yang dimana kerusakan ban yang pertama tapak ban secara tiba-tiba meledak (*impact*) sebesar 8 kerusakan, bagian samping teriris (*sidewall cut*) sebesar 6 kerusakan, tapak ban bagian depan teriris (*tread cut*) sebesar 5 kerusakan, tapak ban bagian depan pecah (*tread chipping*) sebesar 2 kerusakan, dan terakhir bagian depan terkelupas (*tread chunking*).

Dari tabel 6 di atas dapat diketahui bahwa penyebab utama kerusakan adalah ban dengan jenis kerusakan terdapat 2 macam yaitu *Road hazard* dan kerusakan lain (*other*). Kerusakan *road hazard* adalah kerusakan yang diakibatkan kondisi dan material yang ada di lapangan. Untuk kerusakan *Road Hazard* yang terdapat tabel di atas yaitu *impact* dan *sidewall cut*. Untuk kerusakan ban yang secara tiba-tiba meledak (*impact*) terdapat sebesar 8 ban yang tidak layak pakai. Dan untuk kerusakan ban pada bagian samping terpoton (*sidewall cut*) terdapat sebesar 6 ban yang tidak layak pakai. Untuk kerusakan yang ke dua yaitu kerusakan (*other*) adalah kerusakan yang diakibatkan berlebihan muatan yang terdapat tabel di atas yaitu kerusakan tapak ban bagian depan teriris (*Tread cut*) terdapat sebesar 5 ban yang tidak layak pakai, kerusakan tapak ban bagian depan pecah (*Tread Chipping*) terdapat sebesar 2 ban yang tidak layak pakai dan yang terakhir kerusakan tapak ban bagian depan terkelupas (*Tread chunking*) terdapat sebesar 4 ban yang tidak layak pakai. Itulah jenis-jenis kerusakan yang terjadi di perusahaan putra perkasa abadi di lapangan. Dan hindari kecepatan dengan maksimal 20km/jam dengan jarak 1,7 km dari pit menuju tempat penyimpanan material berharga (*ore*). Kemudian hindari penumpahan *excavator* dari buket yang di tumpuhkan ke vesel *dump truck* menyamping yang mengakibatkan terjadinya kerusakan ban bagian depan dan bagian samping. Dan pengecekan ban maksimal 1 hari sebelum *dump truck* beroperasi ke jalan tambang.
